# 住宅不具合 第三者法人鑑定書

TSK-HOME-2026-0001

| 対象物件 | 木造2階建て戸建住宅（想定事例） | ご依頼者 | 田原 達政 様（見本） |
| 申告症状 | 外壁塗装・防水工事後の雨染み・降雨時の滴下 | プラン | 住宅案件鑑定書 |

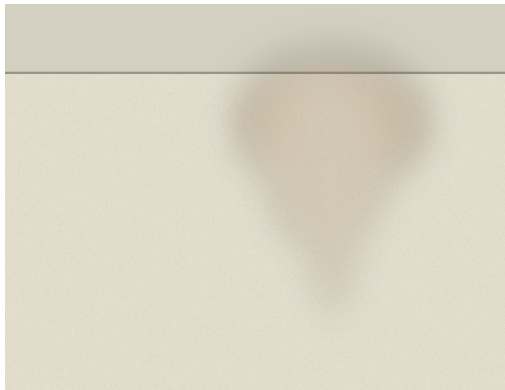
P01 PHOTO

2階洋室の外壁側天井と壁の取り合い付近に、褐色の変色と流下跡を確認した。変色は局所的で、外壁側から室内方向へ広がる形状を示している。

症状は外壁塗装・防水工事の引渡し約3か月後、まとまった降雨の直後に初めて確認されている。通常の居住行為だけで形成される汚れよりも、外部からの水分侵入と整合する。

引渡し約3か月後の降雨で初めて表面化し、その後も再発した経緯を示し、施工時に防水上の潜在リスクが残っていた可能性を検討する中心資料となる。

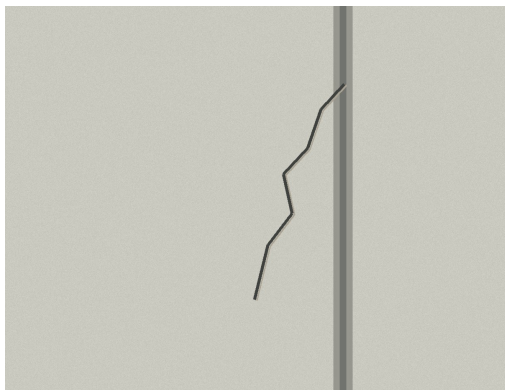
P02 PHOTO

雨染みが生じた室内位置に近い外壁面で、目地端部から斜め上方へ延びるひび割れ状の線と、周囲の塗膜の不均一を確認した。

室内側の変色位置と外壁側の変状位置がおおむね対応している。引渡し後約3か月の通常居住によって外壁目地の処理不良が新たに形成されたとは考えにくく、下地補修または防水処理が十分でなかった可能性がある。

室内症状と外部の変状を位置関係で結び、施工時から水分侵入経路となる状態が存在した可能性を補強する。

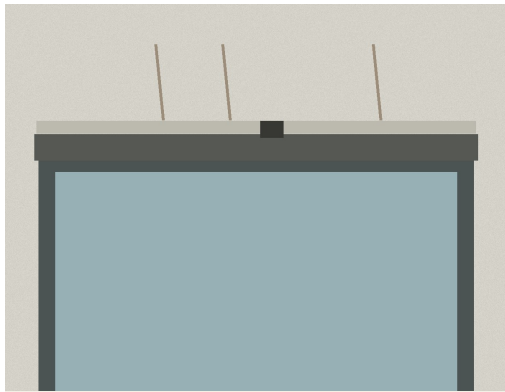
P03 PHOTO

外壁側サッシ上端のシーリング材に、連続性が途切れて暗く見える部分と、端部の薄い施工箇所を確認した。周辺には雨筋状の汚れがある。

サッシ上端は降雨時に水が集まりやすく、シーリングの連続性不足は浸入経路になり得る。引渡し後約3か月の通常居住で生じる位置・状態ではなく、施工状態との関連を確認する必要性が高い。

水分侵入の具体的な候補位置を示し、施工会社へ施工写真・使用材料・納まりの説明を求める根拠となる。

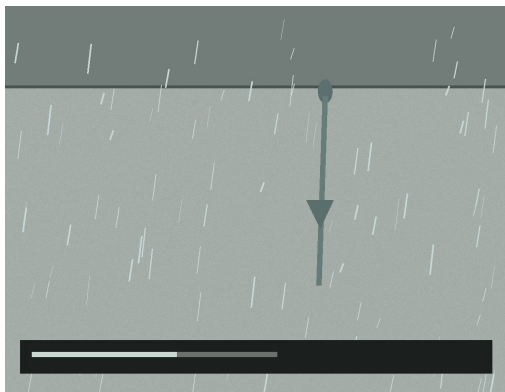
V01 VIDEO

00:06から00:24にかけて、P01と同じ天井・壁取り合い付近から水滴が生じ、壁面を伝う状態が記録されている。撮影時は依頼者申告で降雨中である。

静止画の変色だけでなく、降雨時の滴下が同一位置で記録されているため、結露や清掃時の水分よりも外部からの反復的な浸入と整合する。居住者による加工・衝撃・散水などを示す事情は提出資料にない。

症状と降雨の時間的な対応を示し、居住者側の行為よりも施工部位の防水状態を主要な確認対象とする合理性を高める。
